REALUX mit 2-fach Isolierglas
Zahnstangenantrieb mit Winkelkonsole

gelüftet, Aufsatzkranz senkrecht

Register 4 / 4

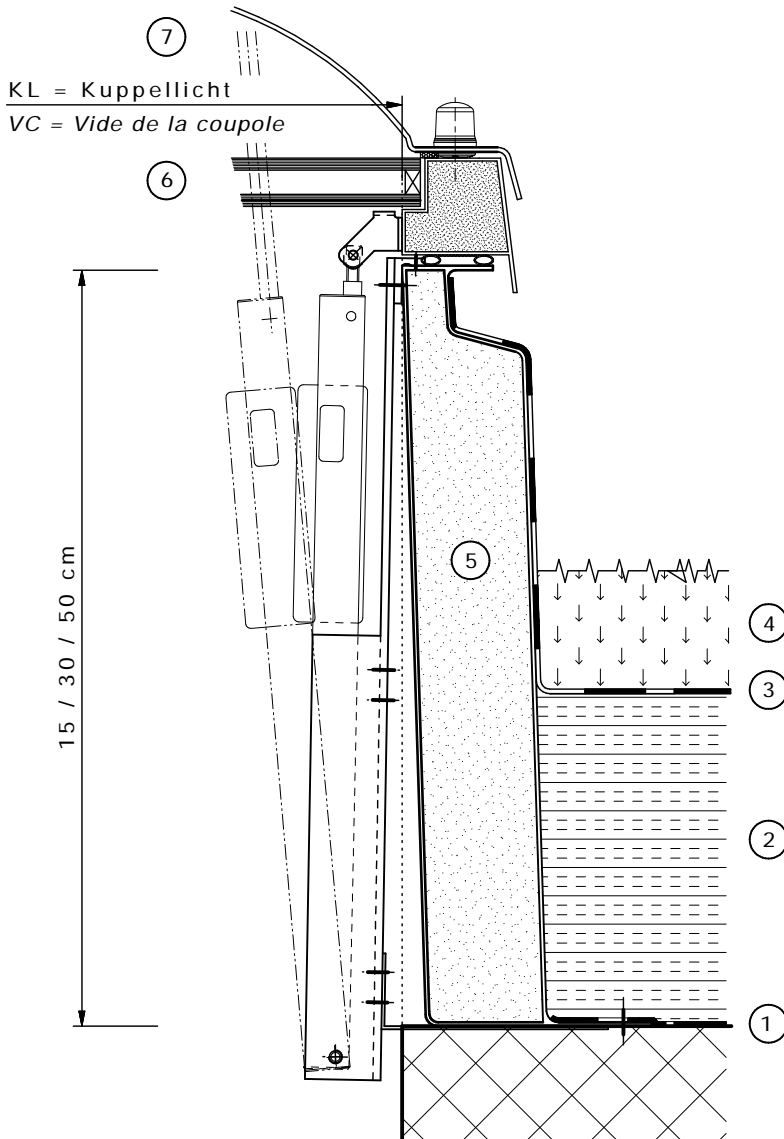
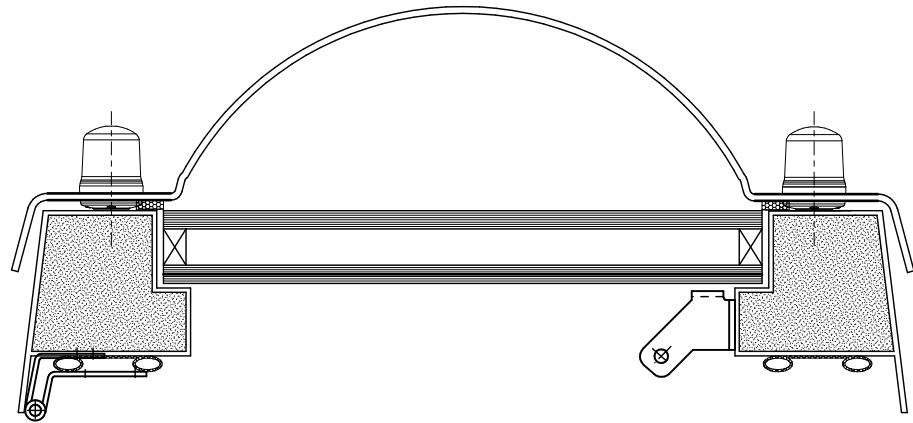
Detail Mst. 1:5

- ⑦ Lichtkuppel 1-schalig, Polycarbonat
Coupole 1-paroi, Polycarbonate
- ⑥ Realux mit 2-fach Isolierglas
Realux avec double vitrage isolé
- ⑤ Aufsatzkranz aus Polyester
Costière en polyester
Wandisolation 60, 80 mm
Isolation de paroi 60, 80 mm
- ④ Schutzschicht
Couche de protection
- ③ Abdichtung
Etanchéité
- ② Wärmedämmung
Isolation thermique
- ① Dampfbremse
Pare-vapeur

REALUX avec double vitrage isolé
moteur électrique avec support en equerre

Système d'aération, costière verticale
