REALUX mit 2-fach Isolierglas
Kettenantrieb KA 54

gelüftet, Aufsatzkranz senkrecht

REALUX avec double vitrage Isolé
Moteur à chaîne électrique KA 54

Système d'aération, costière verticale

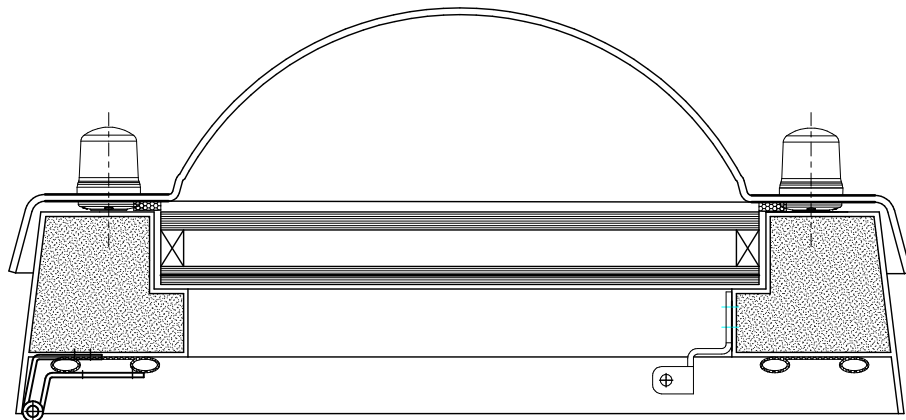
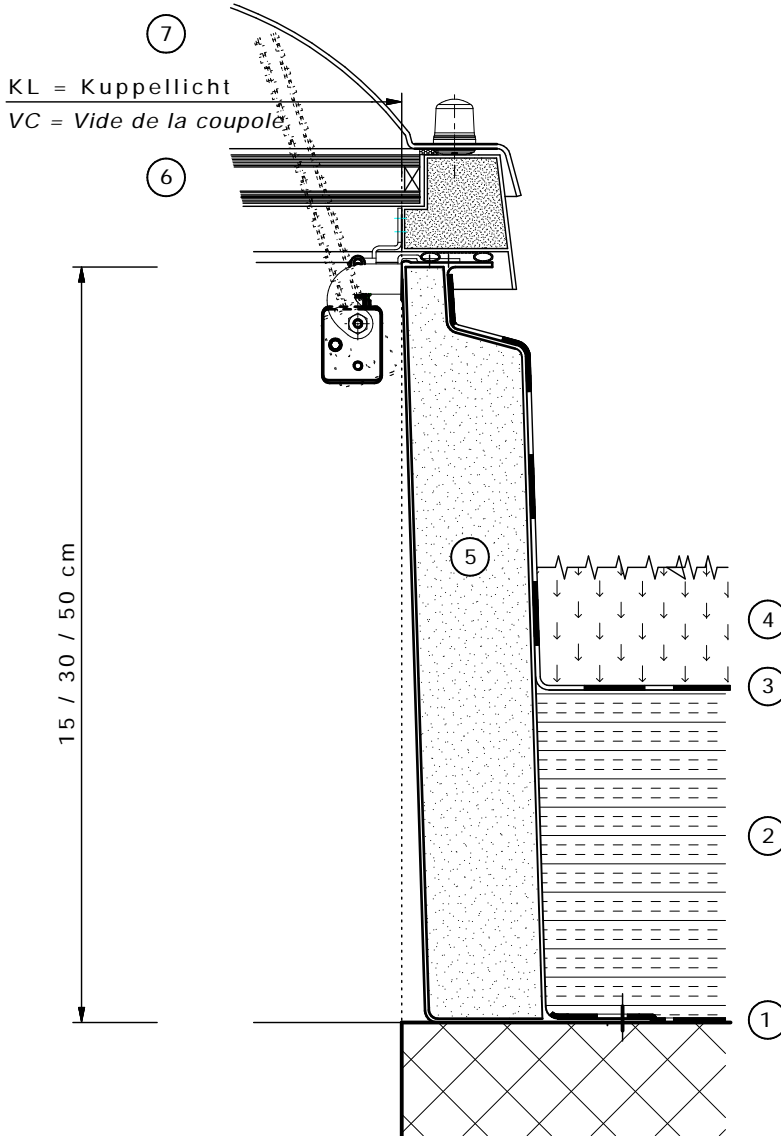
Detail Mst. 1:5

- ⑦ Lichtkuppel 1-schalig, Polycarbonat
Coupole 1-paroi, Polycarbonate
- ⑥ Realux mit 2-fach Isolierglas
Realux avec double vitrage isolé
- ⑤ Aufsatzkranz aus Polyester
Costière en polyester
Wandisolation 60, 80 mm
Isolation de paroi 60, 80 mm
- ④ Schutzschicht
Couche de protection
- ③ Abdichtung
Etanchéité
- ② Wärmedämmung
Isolation thermique
- ① Dampfbremse
Pare-vapeur
